| NAZWA ZAMIERZENIA<br>BUDOWLANEGO | Wykonanie robót remontowych i renowacyjnych w budynku plebanii w Jedwabnem zakresie:<br>- wymiana więźby dachowej wraz z pokryciem<br>- wymiana stropu nad parterem budynku plebanii<br>- wykonanie klatki schodowej wewnętrznej<br>- rozbiórka przybudówki |

## EKSPERTYZA TECHNICZNA

Dotycząca dachu oraz stropu budynku plebanii zabytkowej parafii p.w. Św. Jakuba  
Apostoła w Jedwabnem

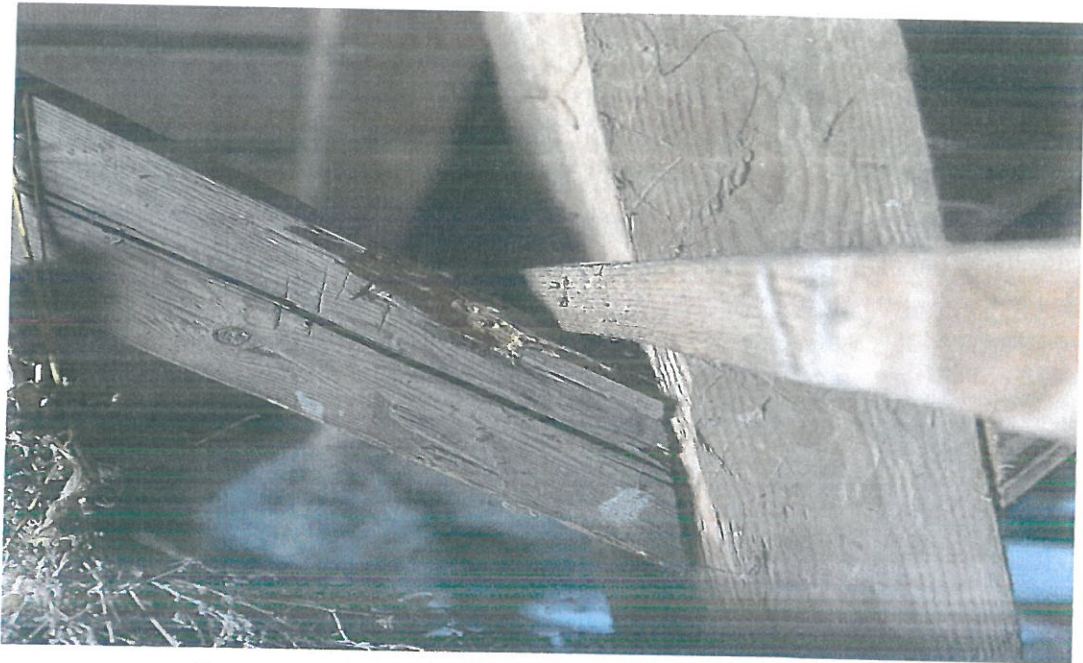
Krokiew wraz z deskowaniem

- 4.1. Więźba dachowa – pokrycie oraz remont więźby dachowej została wykonany w 1980 r w sposób tradycyjny dla czasów PRL -u lat osiemdziesiątych .W związku z całkowitą degradacją więźby dachowej należy ją rozebrać w całości , a materiały z rozbiórki przekazać do utylizacji . Pokrycie jak i więźba dachowa nie stanowią elementów sztuki rzemiosła ciesielskiego z czasów w latach 4 ćw. XIX

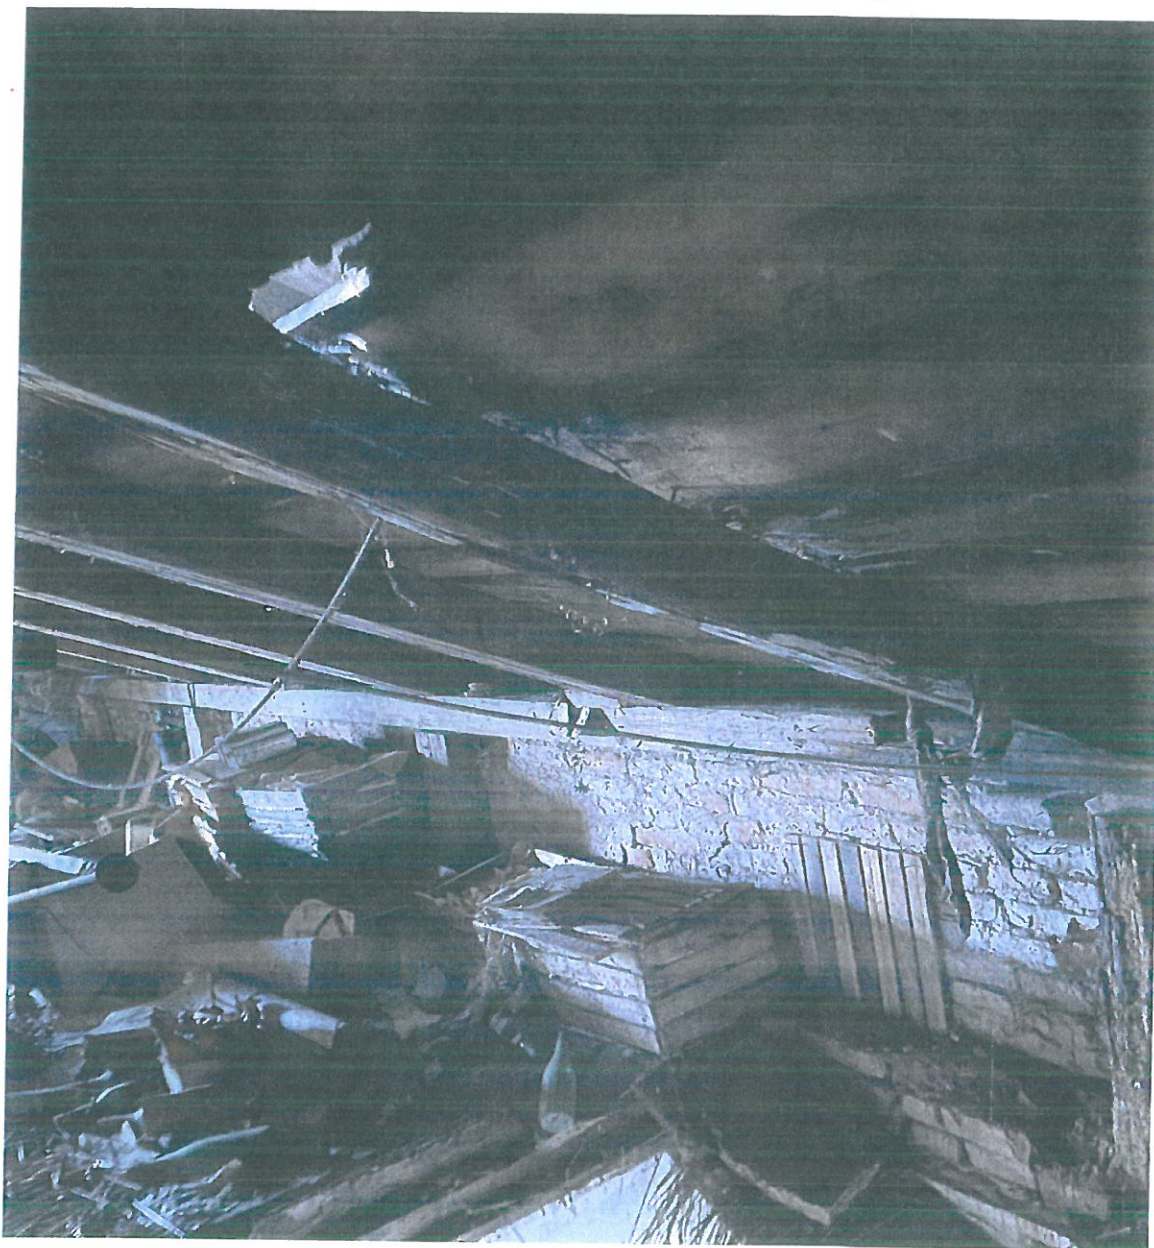
- 3.2. Więźba dachowa drewniana jest w stanie złym , od czasu wykonania oceny technicznej przez inż Zdzisława Pęzę uległa dalszej degradacji i straciła stabilność konstrukcyjną. Poszczególne elementy więźby uległy erozji poprzez występujące przecieki dachu oraz braku wentylacji ( budynek nie użytkowany) uległy zbutwieniu i straciły swą stabilność konstrukcyjną. Elementy nośne więźby uległy zbutwieniu i próchnicy spowodowane nieszczelności pokrycia dach eternitem falistym.

Wieżba dachowa zbutwiała z powodu  
nieszczelnego, zniszczonego pokrycia dachu eternitem falistym
